# Uitgebreide reconstructie met observatieperiode

De problematiek en etiologie van een gemutileerde casus is veelal divers. Als te snel wordt gegrepen naar definitieve, onomkeerbare oplossingen, kunnen een of meerdere oorzaken onbehandeld blijven. In de onderstaande casus werd gewerkt aan de hand van een inleidend behandelplan waarbij de dringende zaken eerst werden aangepakt. Na een 'parkeerfase', waarbij de parodontale en endodontische (her)behandelingen werden geëvalueerd, werd verder gegaan met een definitief restauratief behandelplan. **door Irfan Abas**

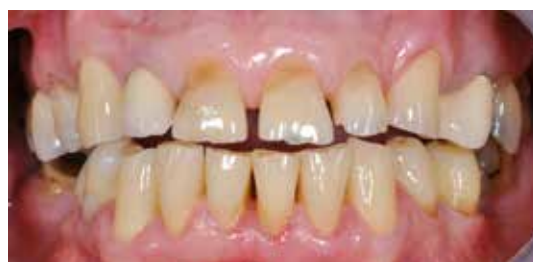
**Afb. 2** Beginsituatie.

Bij de intake valt direct op dat weinig lippenrood zichtbaar is en bij spreken laat patiënt weinig van zijn tanden zien. Het betreft een gezonde patiënt, die ook geen medicatie gebruikt (ASA I). Extraoraal zijn geen bijzondere afwijkingen waar te nemen. Intraoraal is sprake van weefselverlies bij het bovenfront: zowel niet-carieuze cervicale laesies als slijtage van het glazuur door attritie. Incisaal is er tevens verlies van dentine, wat kan duiden op erosie. In de zijdelingse delen zijn meerdere meervlaksrestauraties en cariës waar te nemen. Door verlies van element 36 en 46 is super-eruptie van 15, 16, 25 en 26

opgetreden wat geleid heeft tot een omgekeerde curve van de bovenkaak, met als gevolg dat de occlusielijn van zijdelingse delen in een meer caudale positie ligt dan de incisaallijn van het front. In de mandibula is slijtage van het incisale vlak ten gevolge van attritie zichtbaar. Door verlies van de 36 is de 35 naar distaal gemigreerd en de 37 naar mesiaal geïnclineerd.

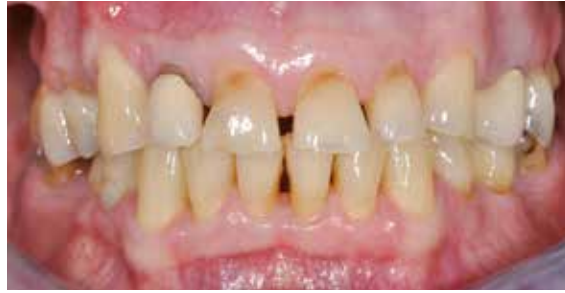
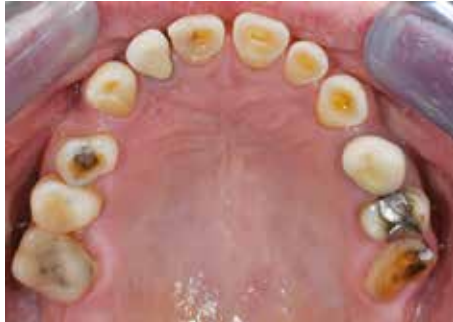
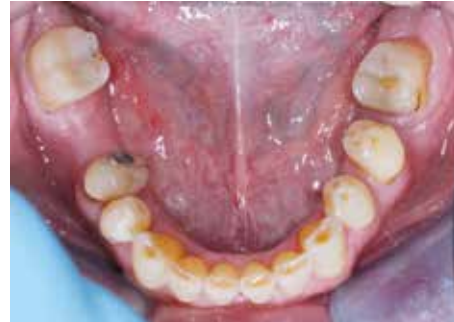
Na deze eerste fase vond 12 maanden later een evaluatie plaats om zowel de mondhygiëne en parodontale conditie als elementen met een dubieuze prognose (12 en 24) te beoordelen. De mondhygiëne was inmiddels verbeterd, zowel de plaque- als de bloedingsindices waren onder de 20% gedaald en er waren geen pockets meer aanwezig dieper dan 5 mm. Bij zowel element 12 als 24 waren röntgenologisch geen apicale afwijkingen of klinische symptomen meer zichtbaar. (Afbelding 7-10)

**Afb. 7** Occlusaal foto na inleidend behandelplan.

**Afb. 8** Maxilla na inleidend behandelplan.

**Afb. 9** Mandibula na inleidend behandelplan.

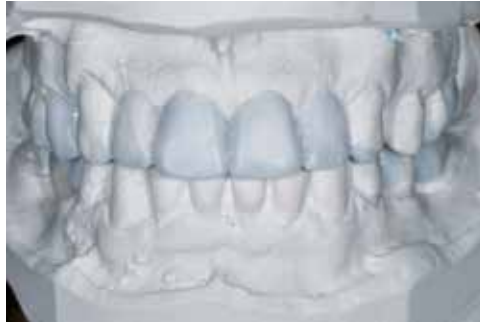
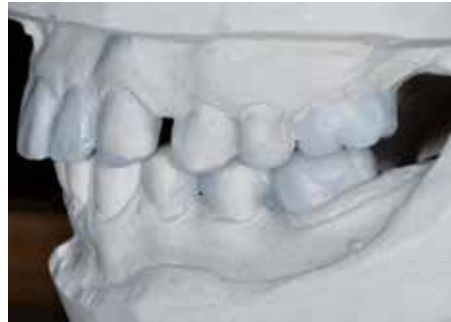
Aan de hand van een opwas van boven- en onderkaak werd een definitief behandelplan opgesteld. In de opwas werd reeds rekening gehouden met een beetverhoging om de curves te herstellen, de diepe beet te corrigeren en een horizontaal articulatiepatroon te creëren. Gezien het weefselverlies cervicaal en incisaal van element 13 t/m 23, werd na uitgebreid overleg met de patiënt gekozen voor kronen boven facings. Voor de elementen in de zijdelingse delen werden kronen geïndiceerd vanwege de aanwezige meervlaksrestauraties en/of weefselverlies.

**Afb. 11** Opwas met beetverhoging.

**Afb. 12** Opwas zijdelingse delen rechts.

**Afb. 13** Opwas zijdelingse delen links.

- Voor de mandibula werd in overleg met patiënt besloten om een brug 45-x-47 te vervaardigen van zirkoonoxide met opgebakken porselein en het onderfront op te bouwen met composiet. In het 3e kwadrant werd gekozen voor 2 verblokte kronen van zirkoonoxide met opgebakken porselein. Doordat element 35 naar distaal was gemigreerd en element 37 naar mesiaal was geïnclineerd, was het diasteem te smal voor een dummy, maar te breed voor 2 losse kronen. Om

het diasteem tussen elementen 34 en 35 te dichten, werd besloten tot een non-prep additionele facing van lithiumdisilicaat. **(Afbeelding 11-13)**

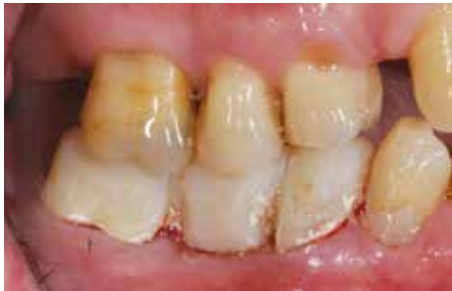
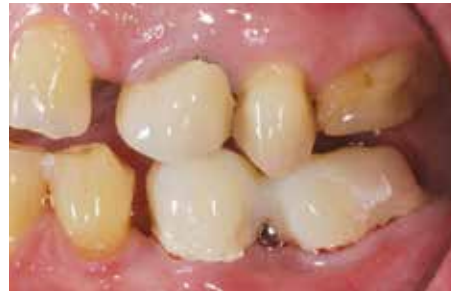
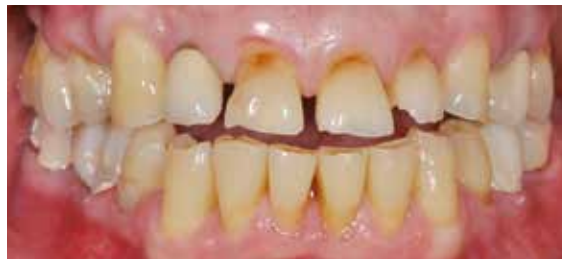
Gestart werd met chamferpreparaties bij de elementen in de zijdelingse delen van de onderkaak en werden tijdelijke kronen vervaardigd naar de situatie zoals in de opwas. In de tweede zitting werd dezelfde behandeling in de zijdelingse delen van de maxilla uitgevoerd. Hiermee werd door de

**Afb. 14** Beetverhoging door tijdelijke voorzieningen.

**Afb. 15** Beetverhoging door tijdelijke voorzieningen.

**Afb. 16** Beetverhoging front door tijdelijke voorzieningen.

beetverhoging van 4 mm ruimte gecreëerd en was er voldoende ruimte in het front ontstaan voor (nieuwe) kronen in de bovenkaak en composietopbouwen van het onderfront.

Om de tijdelijke restauraties te realiseren werd een puttymal vervaardigd over de opwas heen, waarbij steun werd gezocht op de weke delen, zoals de tuber maxillaris, het retromolaar gebied en de omslagplooi. Op deze manier kon de opwas omgezet worden intraoraal. Alle tijdelijke constructies werden direct vervaardigd in een bis-acryl composiet (*Protemp, 3M*).

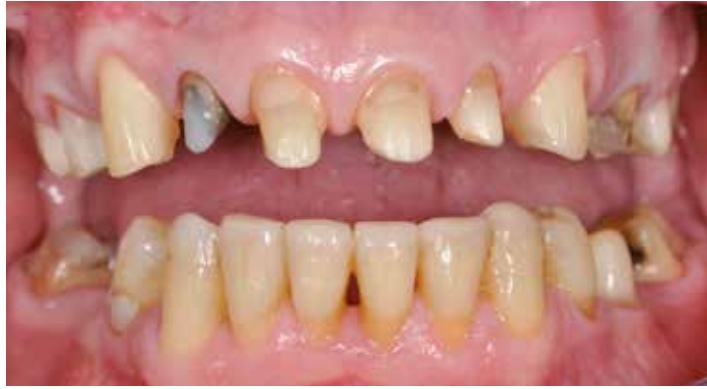
**Afb. 17** Kroonpreparaties bovenfront en composietopbouwen onderfront.

In de volgende zitting werd het onderfront van de 33 tot en met de 43 opgebouwd met composiet. Tevens werden op de elementen in het bovenfront de kroonpreparaties uitgevoerd. Hierbij werd een puttymal-index gebruikt om te controleren of er genoeg weefsel was afgenomen. De tijdelijke kronen in het bovenfront werden ook hier direct vervaardigd volgens eerder beschreven methode. Hierna werd een periode van 3 maanden afgewacht om te beoordelen of de patiënt kon wennen aan de verhoogde verticale dimensie.<sup>2</sup>

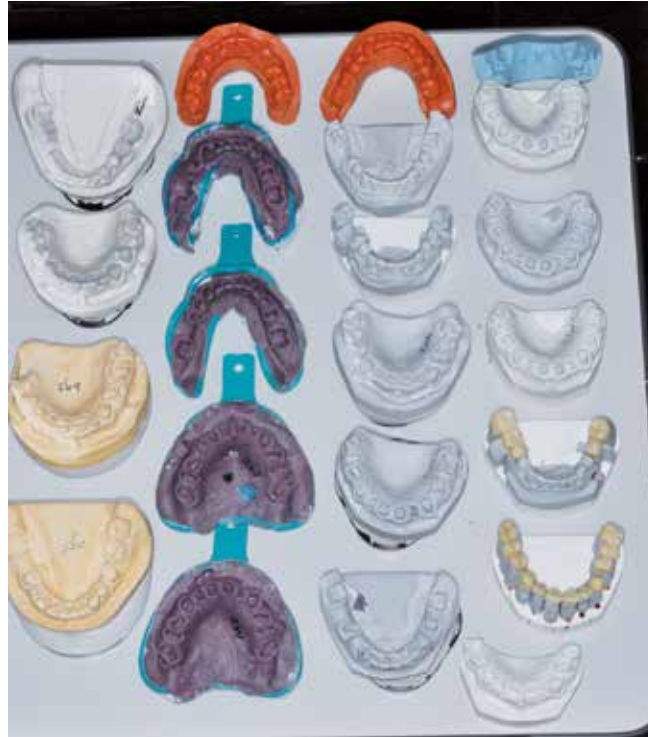
**Afb. 21** De modellen.

Na deze periode bleek patiënt goed te kunnen functioneren met de nieuwe situatie, waarop werd besloten om af te drukken voor definitieve restauraties. Hiervoor werd gebruikgemaakt van een polyether afdruk materiaal (*Impregum, 3M*). Om het sulcusvocht tegen te houden werd gebruikgemaakt van een retractiedraad, dikte 3/0, in de sulcus. Om tevens ruimte te creëren voor het afdruk materiaal tussen sulcus en preparatieschouder werd een tweede retractiedraad, dikte 2/0, aangebracht. Vervolgens werd de beetregistratie uitgevoerd in maximale occlusie. Daarbij waren aan één zijde de temporaire voorzieningen aanwezig, terwijl aan de contralaterale zijde een beetregistratie materiaal (*Futar D, Kettenbach*) op

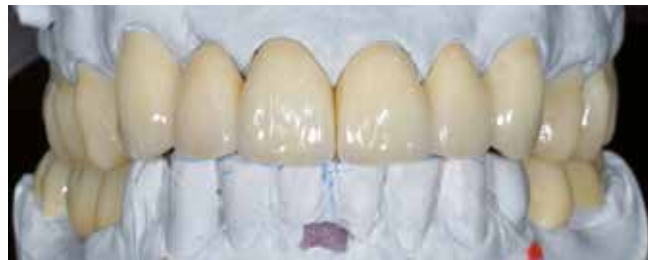
**Afb. 22** De keramische kronen, front.

De kleurbepaling werd bij de tandtechnicus uitgevoerd. Zoals in het plan vermeld werden –uiteraard in onderling overleg – kronen uitgevoerd in lithiumdisilicaat (*IPS e.max Press*, ▶

*Ivoclar Vivadent*) van de elementen 16, 15, 14, 13, 11, 21, 22, 23, 24, 25, 26 en op element 22 een VMK-kroon. In de onderkaak werd voor element 34 een non-prep additionele facing vervaardigd in lithiumdisilicaat de brug 45-x-47 en verblokte kronen 35-36 werden gemaakt van zirkoonoxide (*Procera, Nobel*) met opgebakken porselein.

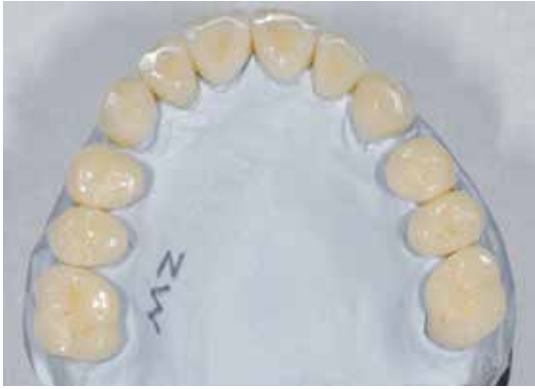
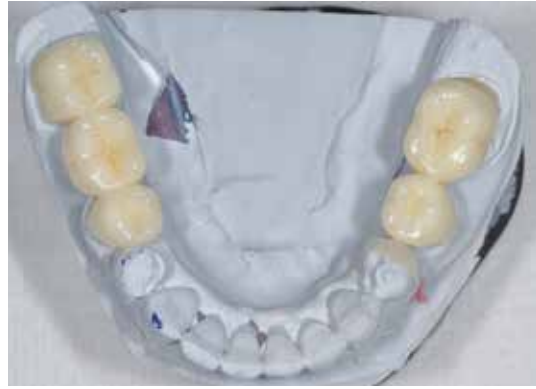
**Afb. 25** Kronen maxilla.

**Afb. 26** Kronen mandibula.

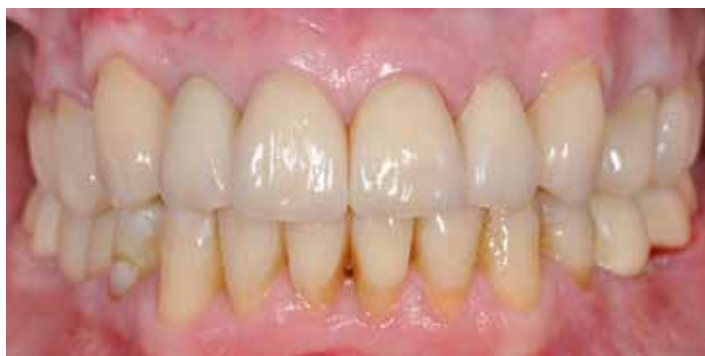
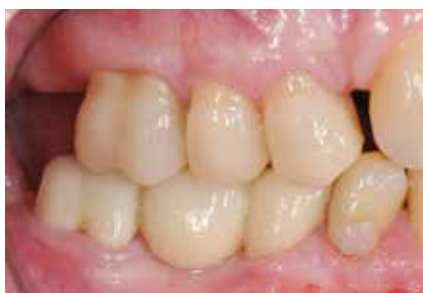
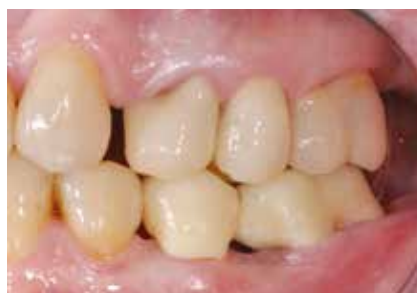
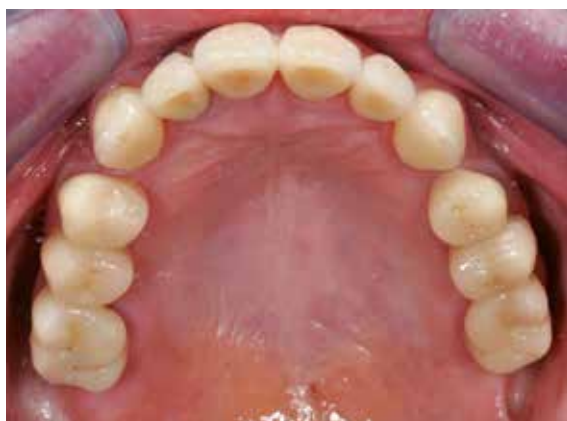
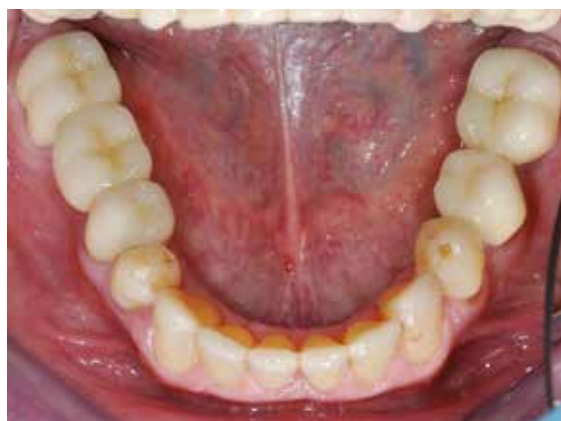
Door de strikte mondhygiëne van de patiënt en goed aansluitende tijdelijke restauraties verliep het cementeren gemakkelijk voor de behandelaar, daar de sulci geen bloeding vertoonden. Door de dubbele beetregistraties kwamen de occlusie en articulatie na plaatsen overeen met de gipsen werkmodellen.

**Afb. 29** Na plaatsen kronen front.

**Afb. 30** Kronen zijdelings delen, rechts.

**Afb. 31** Kronen zijdelingse delen, links.

**Afb. 32** Kronen maxilla.

**Afb. 33** Kronen mandibula.
